ODBUDOWA PORTÓW JACHTOWYCH W GDYNI

ATEST NURKOWY

Sprawdziliśmy w dniach: 14-21 listopada 1995 roku zanieczyszczenia dna Basenu Żeglarskiego im gen. Żaruskiego w Gdyni.

Szkic sytuacyjny Basenu Żeglarskiego w Gdyni

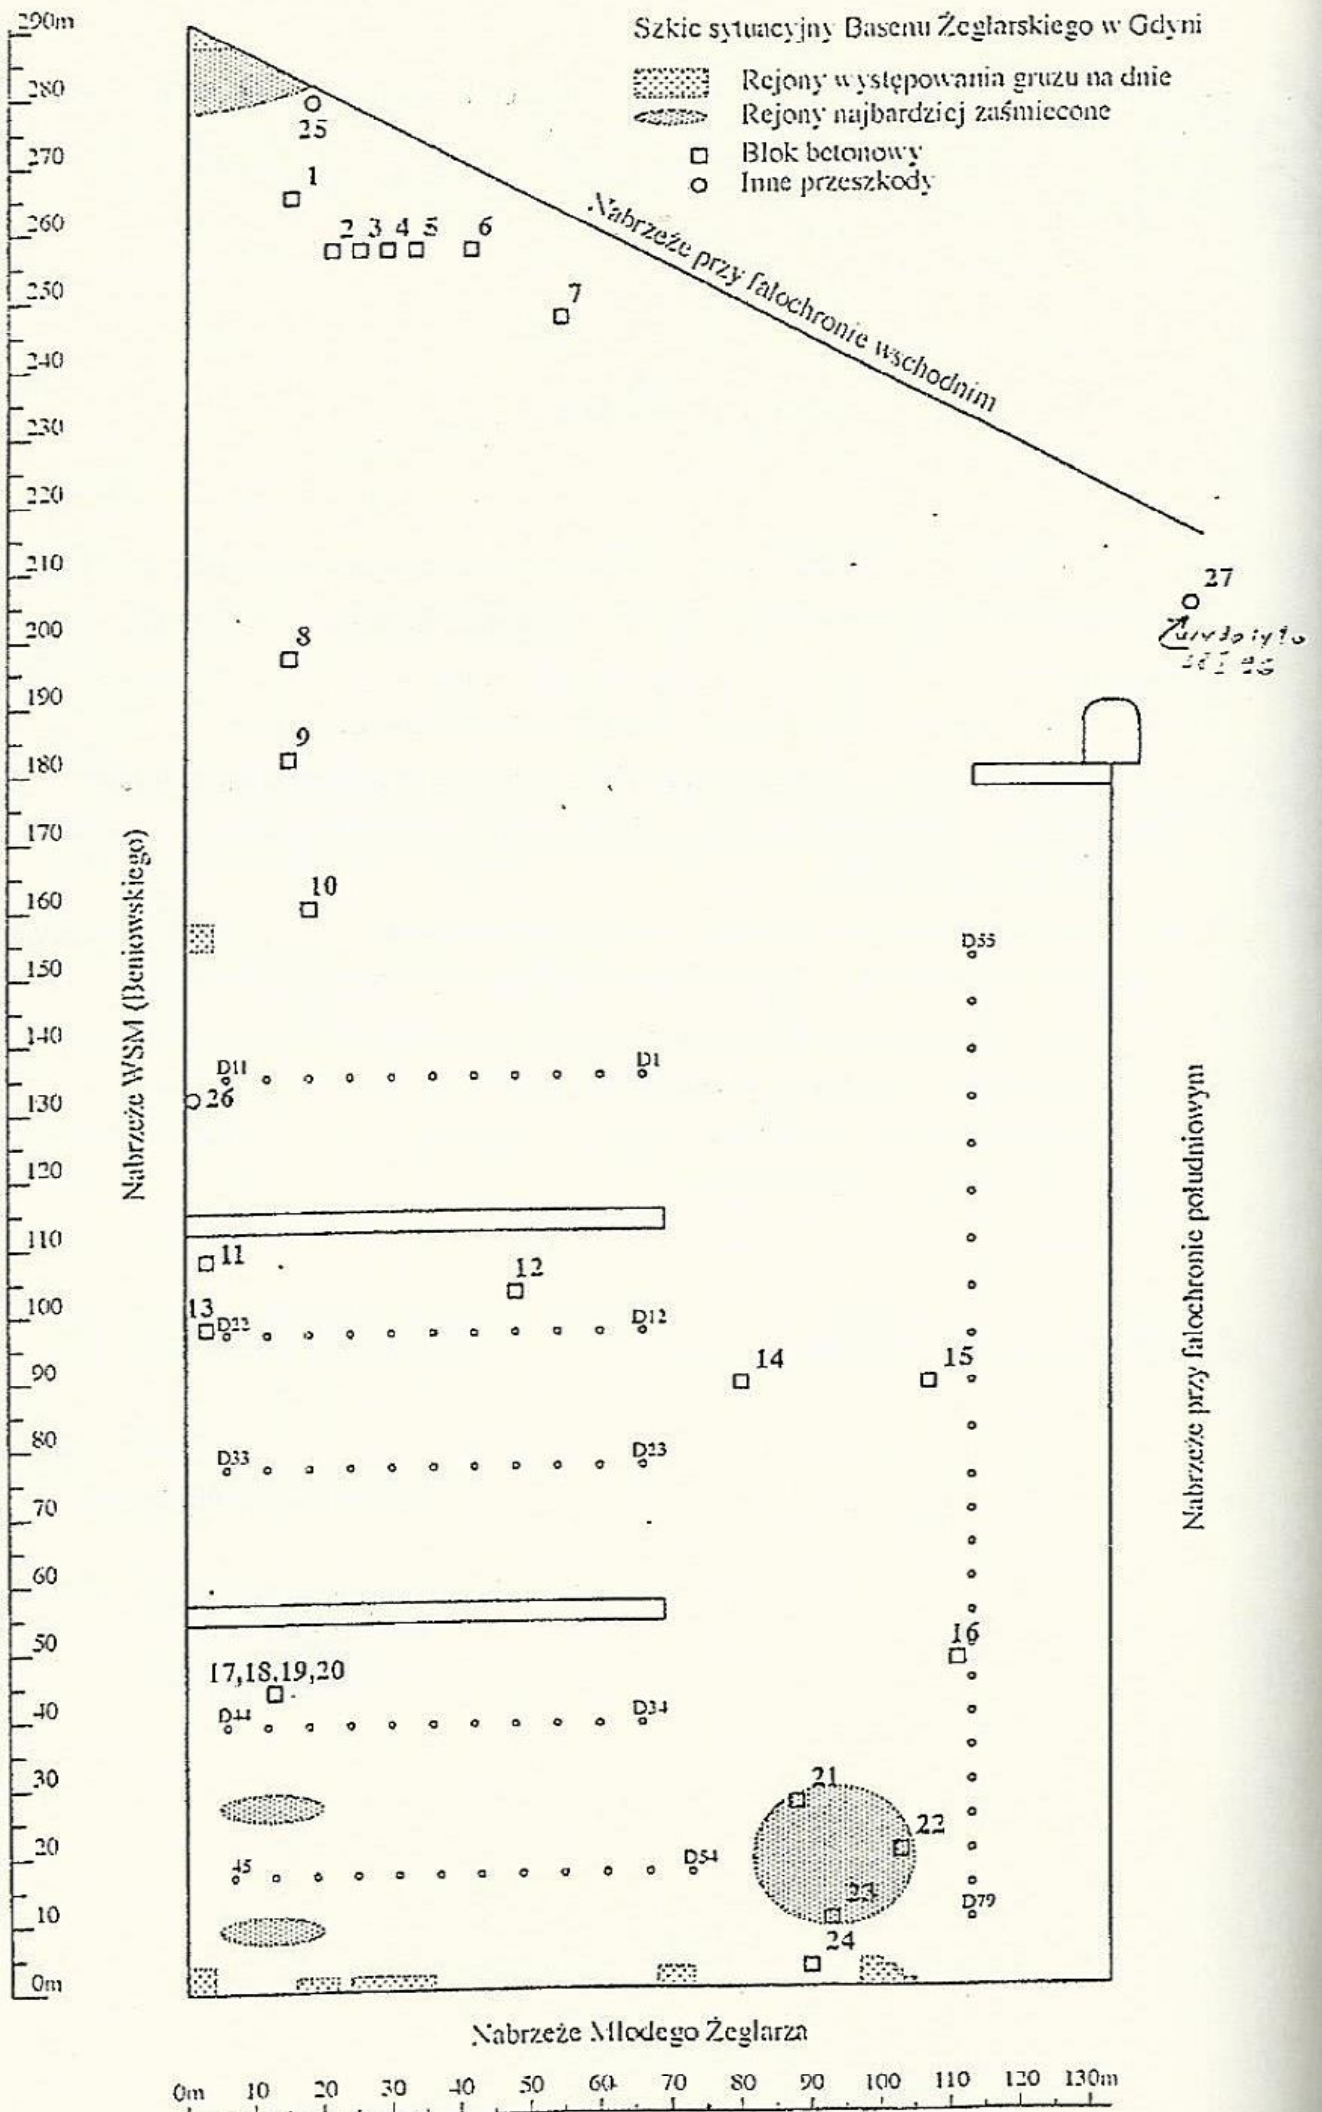
1. Na dnie znajdują się bloki betonowe i boje stalowe:
 - 1.1. Blok w kształcie graniastosłupa o podstawie sześciokątnej o długości 60cm i wysokości 20cm (nr 1 na dołączonym do atestu szkicu).

- 1.2. 4 bloki w kształcie graniastosłupów o podstawie sześciokątnej o wymiarach: długość 60cm, wysokość 20cm (nr 2,3,4,5 na szkicu). Do dwu z nich przymocowane są metalowe boje (biała i zielona).

- 1.3. Blok w kształcie graniastosłupa o podstawie sześciokątnej o długości 60cm i wysokości 20cm (nr 6 na szkicu).
 - 1.4. Blok w kształcie sześciianu o podstawie 1x1 m i wysokości 1m (nr 7 na szkicu), w połowie zagrzebany w dno.

- 1.5. Blok w kształcie graniastosłupa o podstawie sześciokątnej o długości 60cm i wysokości 20cm (nr 8 na szkicu). Do bloku przymocowana jest biała boja z napisem: Sztorm.

- 1.6. Blok w kształcie graniastosłupa o podstawie sześciokątnej o długości 60cm i wysokości 20cm (nr 9 na szkicu). Do bloku przymocowana jest biała boja z napisem: Sztorm.

- 1.7. Blok w kształcie prostopadłościanu o podstawie 1x1m i wysokości 50cm (nr 10 na szkicu).
 - 1.8. Blok w kształcie sześciianu o boku 40cm (nr 11 na szkicu).

- 1.9. Blok w kształcie walca o średnicy 50cm i wysokości 30cm (nr 12 na szkicu).
 - 1.10. Blok w kształcie sześciianu o boku 40cm (nr 13 na szkicu).
 - 1.11. Blok w kształcie ostrosłupa kwadratowego ściętego wymiarach: podstawa 80x80cm, szczyt 60x60cm, wysokość 80cm (nr 14 na szkicu).

- 1.12. Blok w kształcie prostopadłościanu o podstawie 50x50cm i wysokości 20 cm (nr 15 na szkicu).
 - 1.13. Blok w kształcie prostopadłościanu o podstawie 50x50cm i wysokości 20 cm (nr 16 na szkicu).

- 1.14. 2 bloki w kształcie sześciianów o bokach 40cm (nr 17,18, na szkicu).
 - 1.15. 2 bloki w kształcie ostrosłupów kwadratowych ściętych wymiarach: podstawa 80x80cm, szczyt 60x60cm, wysokości 80cm (nr 19,20 na szkicu).

- 1.16. Blok w kształcie ostrosłupa kwadratowego ściętego wymiarach: podstawa 80x80cm, szczyt 60x60cm, wysokość 80cm (nr 21 na szkicu). Blok leży na boku. Obok leży boja metalowa w kształcie dwu stożków o wspólnej podstawie o długości 1m.

- 1.17. Blok w kształcie zbliżonym do prostopadłościanu o wymiarach: podstawa 80x80cm, wysokość 30cm (nr 22 na szkicu). Blok jest przechylony pod kątem około 45°. Obok leży boja metalowa w kształcie dwu stożków o wspólnej podstawie o długości 1m.
- 1.18. Blok w kształcie zbliżonym do prostopadłościanu o wymiarach: podstawa 80x80cm, wysokość 30cm (nr 23 na szkicu). Blok jest odwrócony o 180°.
- 1.19. Blok w kształcie zbliżonym do prostopadłościanu o wymiarach: podstawa 80x80cm, wysokość 30cm (nr 24 na szkicu). Blok jest odwrócony o 180°.
- Bloki wymienione w punktach: 1.13., 1.16., 1.17., 1.18., 1.19., na prośbę komendanta Jachtklubu Marynarki Wojennej oznaczono plastikowymi bojkami.

2. Wzdłuż Nabrzeża Młodego Żeglarza na około 100 m² dna leży warstwa gruzu o miąższości 30-50 cm. Obszary występowania gruzu zaznaczone na szkicu. Pomiędzy tymi obszarami występują pojedyncze kawalki gruzu.

3. Wzdłuż Nabrzeża WSM na około 10 m² dna leży warstwa gruzu o miąższości 30-50 cm (obszar zaznaczony na szkicu). (Patrz również punkt 7.1.).
4. Przy nabrzeżu przy falochronie wschodnim wystają z dna na wysokość 150cm trzy rury stalowe o średnicy około 6 cm (nr 25 na szkicu). Są one silnie związane z dnem.

5. Z dna przy ścianie szczelnej przy Nabrzeżu WSM na wysokość 50 cm wystaje płyta metalowa o długości 70 cm (nr 26 na szkicu). Jest ona silnie związana z dnem.

- 7.1. W rejonie u zbiegu Nabrzeży: WSM i przy falochronie wschodnim na około 10 m² dna leży warstwa gruzu o miąższości 30-50 cm. (obszar zaznaczony na szkicu)

9. Wzdłuż dałb o numerach: 55-79, około 10m na północ od nich, w dnie występują niewielkie i płytkie zagłębienia w których widoczna jest biała substancja przypominająca pleśń.
