ODBUDOWA PORTÓW JACHTOWYCH W GDYNI

ATEST NURKOWY

Sprawdziliśmy w dniach: 14-21 listopada 1995 roku zanieczyszczenia dna Basenu Żeglarskiego im gen. Żaruskiego w Gdyni.

Szkic sytuacyjny Basenu Żeglarskiego w Gdyni

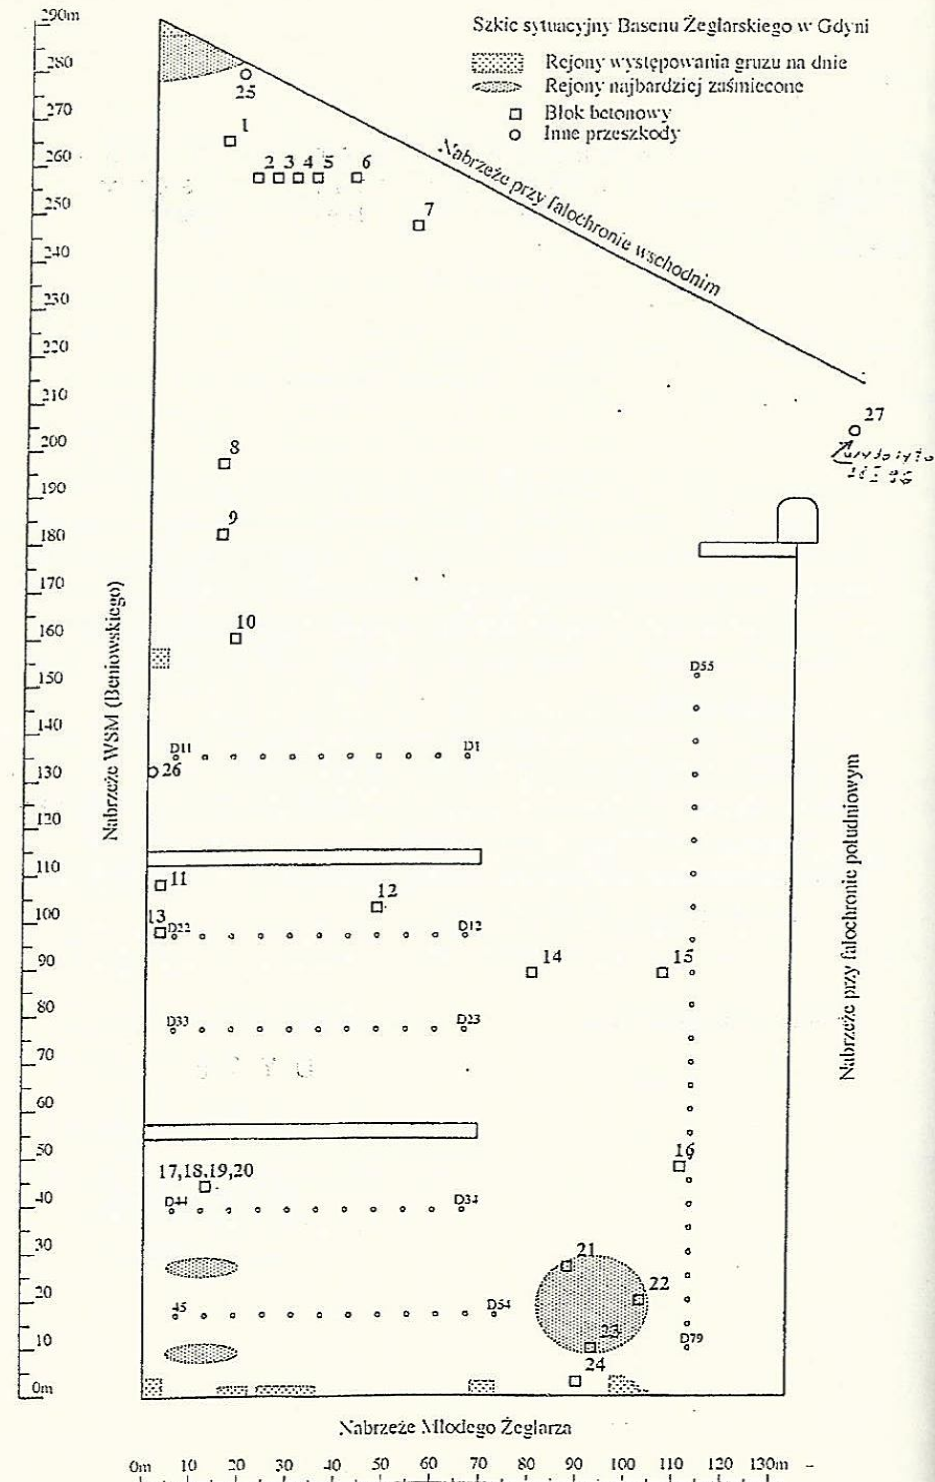
- 1.7. Blok w kształcie prostopadłościanu o podstawie 1x1m i wysokości 50cm (nr 10 na szkicu).
 - 1.8. Blok w kształcie sześciianu o boku 40cm (nr 11 na szkicu).

- 1.12. Blok w kształcie prostopadłościanu o podstawie 50x50cm i wysokości 20 cm (nr 15 na szkicu).
 - 1.13. Blok w kształcie prostopadłościanu o podstawie 50x50cm i wysokości 20 cm (nr 16 na szkicu).

- 1.17. Blok w kształcie zbliżonym do prostopadłościanu o wymiarach: podstawa 80x80cm, wysokość 30cm (nr 22 na szkicu). Blok jest przechylony pod kątem około 45°. Obok leży boja metalowa w kształcie dwu stożków o wspólnej podstawie o długości 1m.
- 1.18. Blok w kształcie zbliżonym do prostopadłościanu o wymiarach: podstawa 80x80cm, wysokość 30cm (nr 23 na szkicu). Blok jest odwrócony o 180°.
- 1.19. Blok w kształcie zbliżonym do prostopadłościanu o wymiarach: podstawa 80x80cm, wysokość 30cm (nr 24 na szkicu). Blok jest odwrócony o 180°.
- Bloki wymienione w punktach: 1.13., 1.16., 1.17., 1.18., 1.19., na prośbę komendanta Jachtklubu Marynarki Wojennej oznaczono plastikowymi bojkami.

1. Zbadano czystość dna i wydobyto przeszkody o ciężarze do 150 kg zalegające w basenie żeglarskim portu Gdynia.
 2. Wykonano atest nurkowy informujący o przeszkodach znalezionych na dnie zbadanego obszaru, uzupełniony rysunkiem przedstawiającym usytuowanie przeszkód.
 3. Wykonano film video (pełen materiał roboczy - 2 kasety Hi8 120 min., kaseata VHS podsumowująca 30 min. z opisem przeszkód).
- Dokumentacja opisowo-rysunkowa została sporządzona w 4 jednobrzmiących egzemplarzach, po 2 dla każdej ze stron.
